<ARQUITECTURA TÈCNICA>
PROJECTE FINAL DE CARRERA

<PRÀCTICA D'OBRA: NOVA CONSTRUCCIÓ D'EDIFICI AÏLLAT D'ONZE HABITATGES A LES PRESES (LA GARROTXA)>

Projectista/es: Laura Hernández Varela
Director/s: Jacint Bachs Folch
Convocatòria: Juny 2009

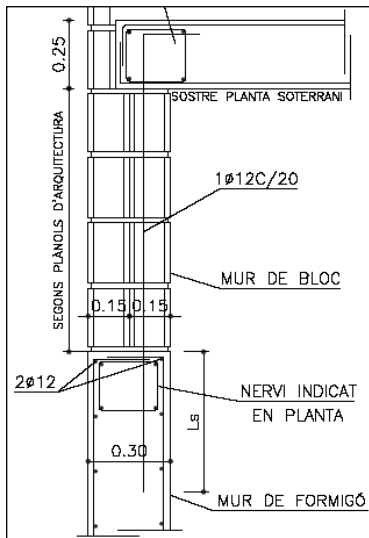
Imatge 3.2. Plànol detalls estructura

La paret de bloc de morter de planta soterrani que hi ha entre el mur de contenció de formigó i el forjat SPS està formada per dos parets de bloc de 15 cm, segons els plànols (imatge 3.2), però el pressupost contempla una sola paret de bloc de 30 cm. Donat que el pressupost és un document elaborat a partir dels plànols del projecte, es considera que la informació dels plànols preval sobre la del projecte, considerant com a correcta, l'execució de dues parets de 15 cm.

Per altra banda, el pressupost contempla parets de bloc de morter per a revestir, mentre que els plànols indiquen parets vistes. Es preveu que aquest error del projecte generarà un preu contradictori a l'obra.

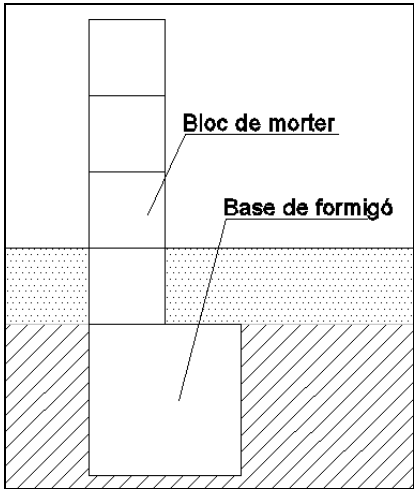
Imatge 3.4. Secció constructiva de la tanca als plànols de projecte

El projecte no defineix la secció i l'armat del fonament del mur de bloc de morter de la tanca perimetral del solar, simplement indica que serà de bloc de morter col·locat sobre una base de formigó (imatge 3.4). Durant l'execució la DF haurà de definir aquest element a l'obra.

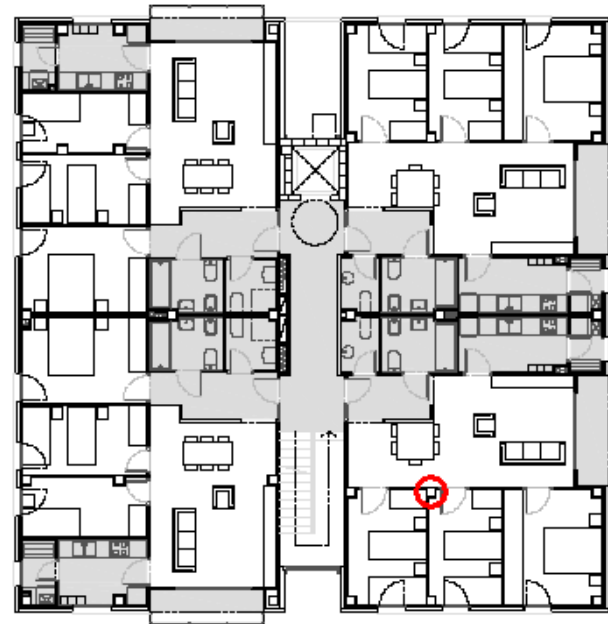
Imatge 3.5. Situació del pilar P28

El pilar P28, de dimensions 30x35 cm segons el plànol d'estructura E-3.01, s'ha dibuixat de 30x30 cm als plànols d'arquitectura.

Aquest error influenciarà en el replanteig dels envans, donat que el pilar, amb les mides correctes de 30x35 cm passa per sobre de l'envà dibuixat als plànols de distribució de l'habitatge.

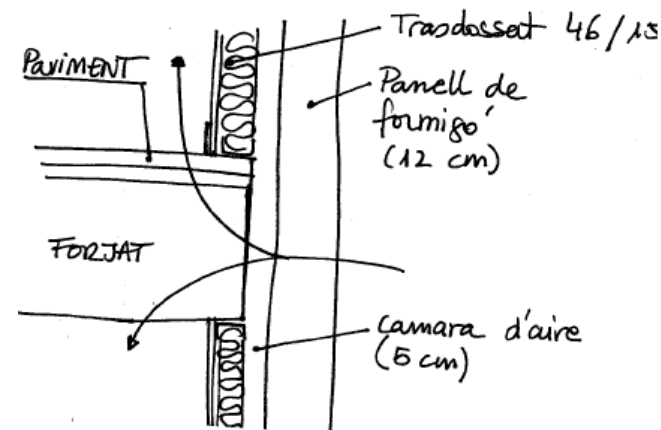
Imatge 3.6. Entrega cantell forjats amb panells prefabricats de façana

S'ha detectat que l'aïllament no és continu en la totalitat del trasdossat, doncs a les zones dels forjats no es col·loca trasdossat, creant un pont tèrmic als cantells dels diferents forjats, tal i com indica la imatge 3.6.

El disseny d'aquest element hauria d'haver previst la col·locació d'un aïllament tèrmic en aquesta zona. Es preveu que aquest aspecte provocarà un preu contradictori durant l'execució de l'obra.

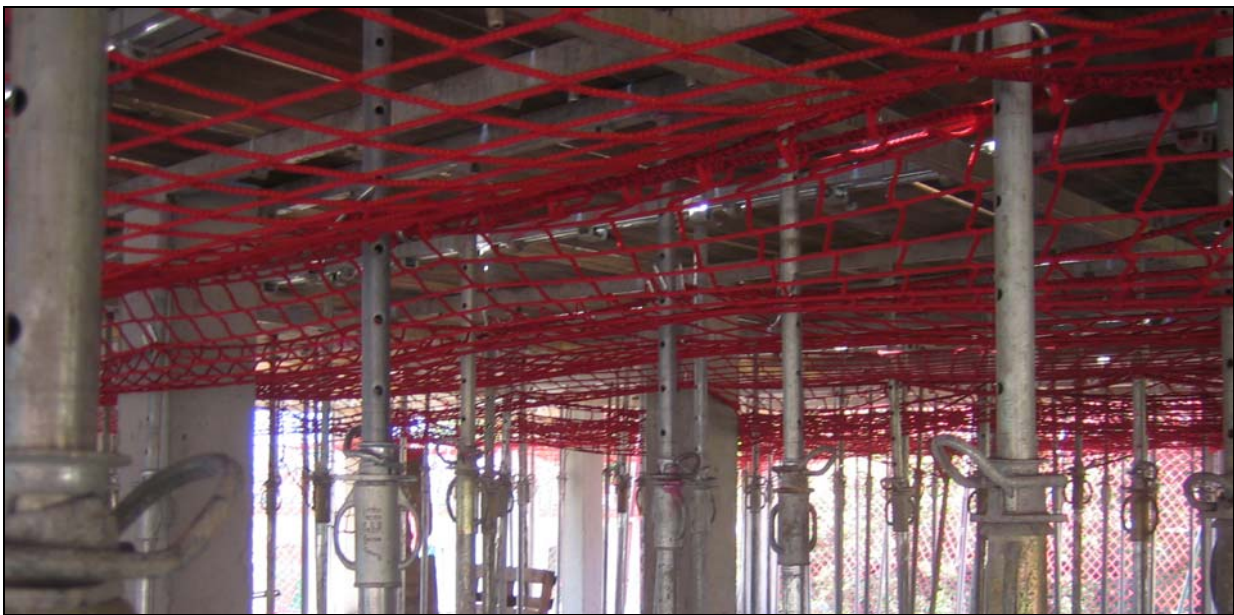
Hi ha baranes de seguretat a tot el perímetre de la planta coberta. També s'han col·locat xarxes tipus forca al perímetre de l'edifici. Els forjats que encara no s'han desencofrat estan protegits a la seva part inferior amb xarxes de seguretat, tal i com ho indica el PSS (imatge 4.3).

Imatge 4.3. Sostre de planta primera protegit amb xarxes de seguretat 29-08-2008

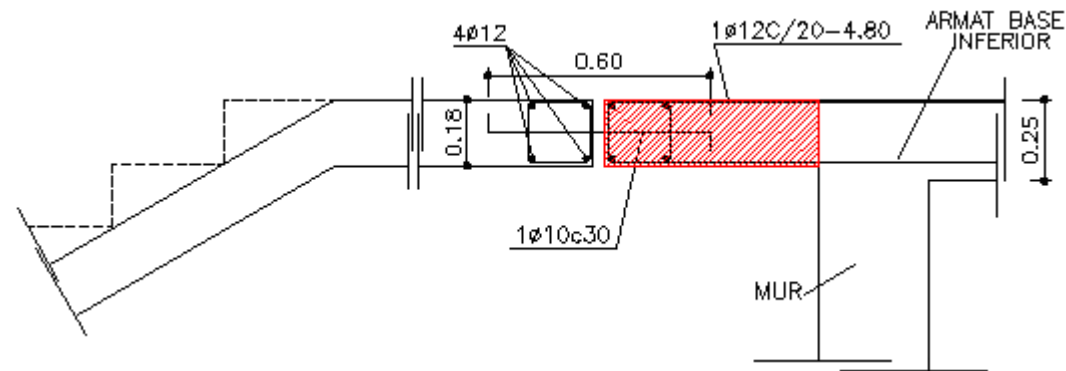
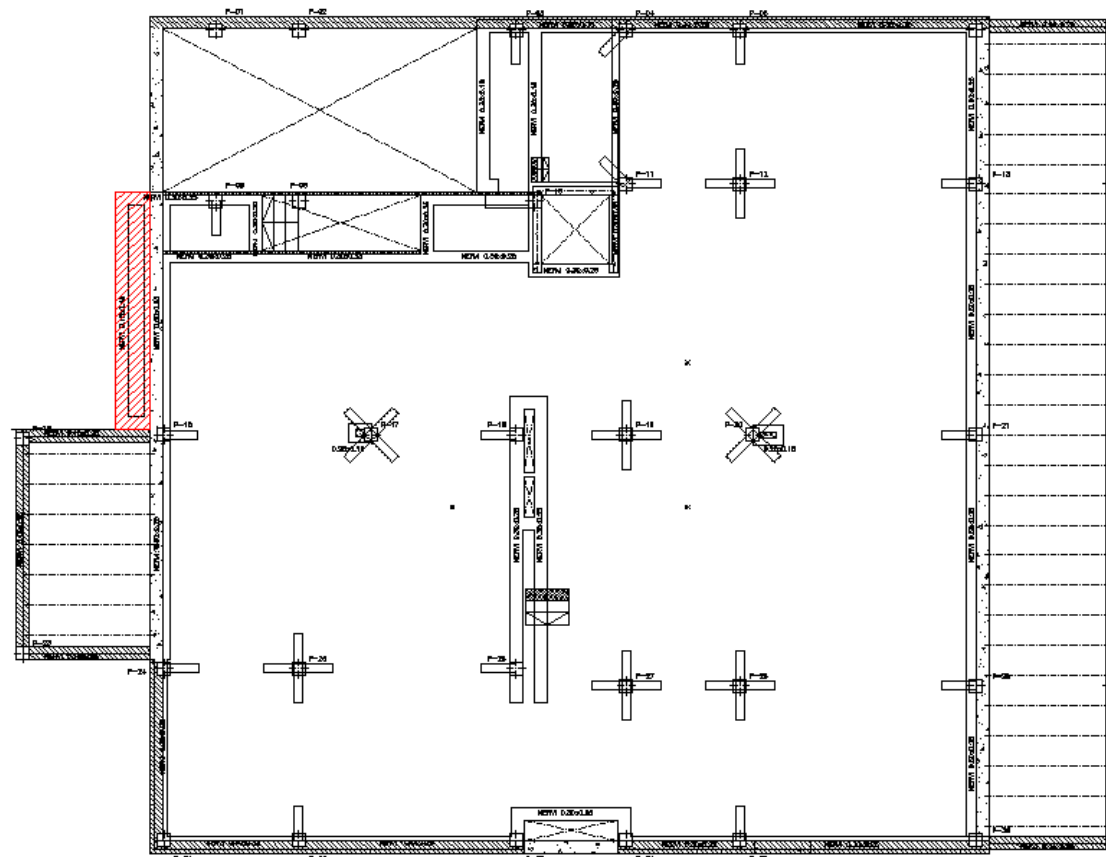
Al final de la fase d'estructura es va detectar que, quan es va formigonar el primer forjat (sostre planta soterrani), no es va executar el voladís de connexió entre el forjat i la llosa de l'escala exterior d'accés a l'edifici (zona vermella de les imatges 5.1 i 5.2).

Imatge 5.1 Secció transversal voladís projecte executiu i trobada amb la llosa d'escala exterior

Imatge 5.2 Plànol estructura SPS del projecte executiu

Aquest voladís al forjat del sostre del soterrani tenia la funció de connectar el forjat amb la llosa de l'escala exterior, que es formigonaria més endavant, en la fase d'urbanització de l'obra.

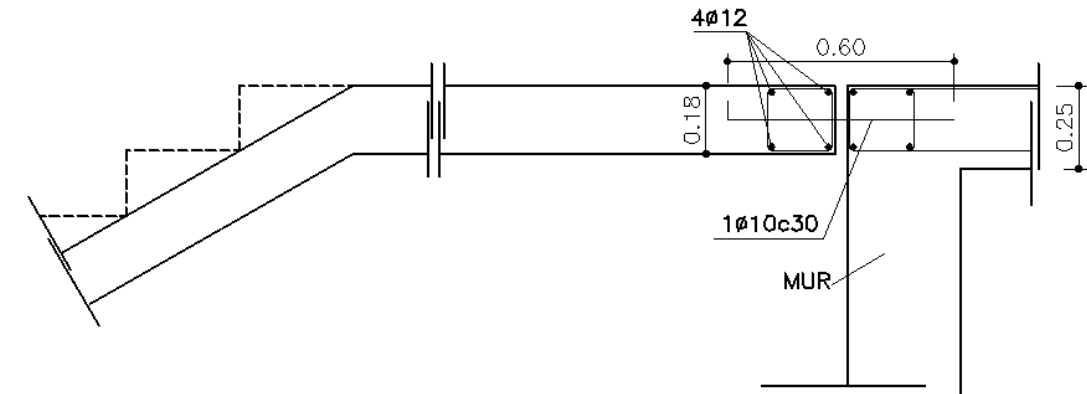
Imatge 5.3 Connexió realment executada

La solució a aquesta incidència en l'execució consisteix en desplaçar la zona de connexió a ran del mur de formigó del soterrani, tal i com ho indica la imatge 5.3. Els connectors són els mateixos que els definits al projecte, és a dir, barres d'acer corrugat de diàmetre 10, amb una llargària de 60 cm, clavats al forjat existent cada 30 cm, amb la diferència de que no es podrà doblegar la barra per a formar la patilla a l'interior del forjat existent.

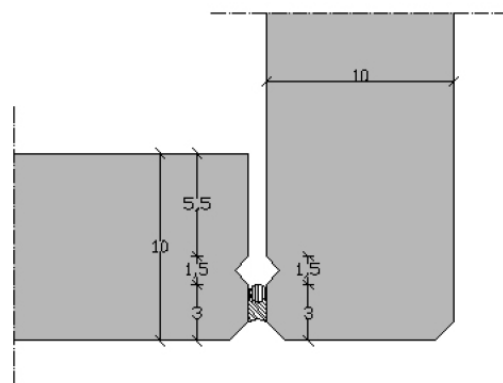
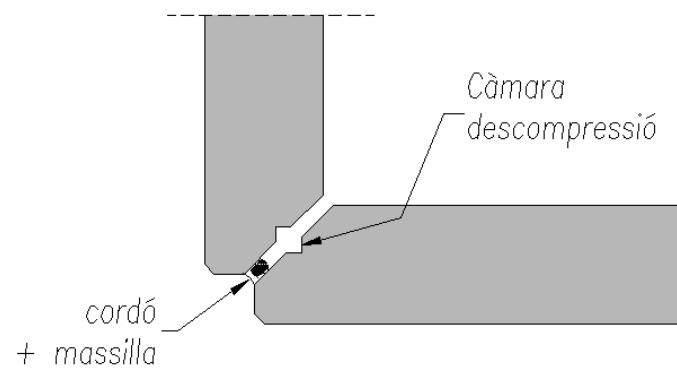
Les juntes entre panells definides als dos projectes són diferents. Al projecte inicial es contemplen juntes als panells de cantonada en angle recte (imatge 5.9), mentre que els plànols de l'industrial indiquen juntes amb angles de 45° (imatge 5.10).

Imatge 5.9. Juntes projecte executiu

Imatge 5.10. Juntes projecte industrial

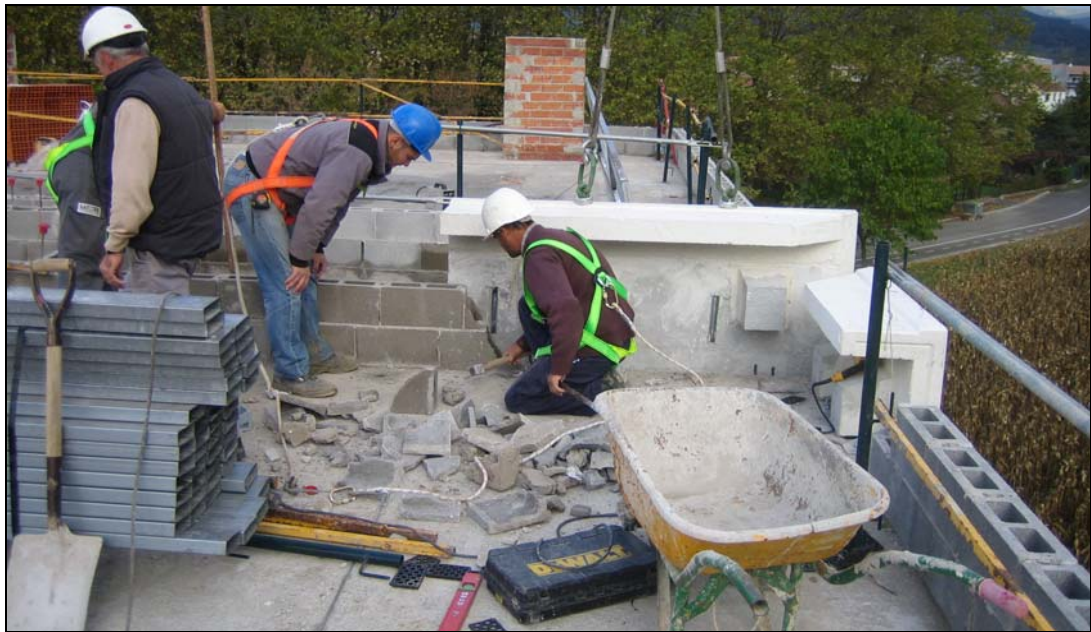
Imatge 5.16. Operaris enderrocant el mur de bloc per a poder col·locar els panells

Per a poder col·locar els panells es van haver d'enderrocar les dues filades perimetrals de bloc de morter de la planta coberta, on s'ubicaven les mènsules autoportants dels panells. A la imatge 5.16 es poden observar els operaris retirant els blocs de formigó, amb el panell de façana penjat de la grua, preparat per a ser col·locat.

Si s'haguessin estudiat les fixacions dels panells s'hauria detectat que l'ordre correcte dels treballs era col·locar els panells de façana i, posteriorment, executar les dues filades perimetrals de bloc de morter, per evitar haver d'enderrocar elements i la seva posterior reconstrucció.

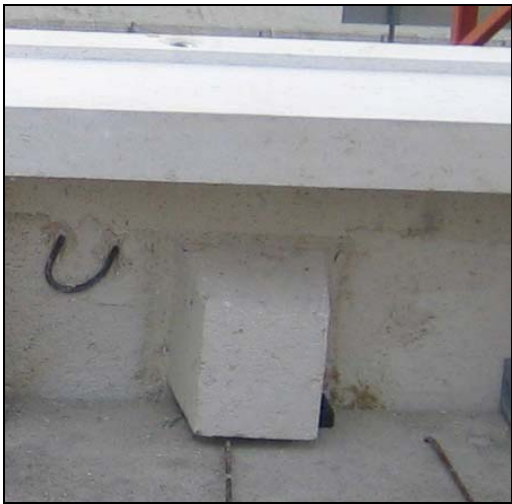
Imatge 5.17. Mènsules (planta coberta)

- 1. Les mènsules autoportants (imatge 5.17), que segons els plànols quedaven totalment recolzades al forjat, en realitat es recolzaven sobre unes peces de plàstic rígides que transmetien els esforços al forjat (imatge 5.18). Aquestes peces de plàstic tenien diferents espessors, que permetien combinar-les per tal d'assolir el gruix necessari i absorbir les irregularitats del forjat, deixant la peça aplomada correctament.

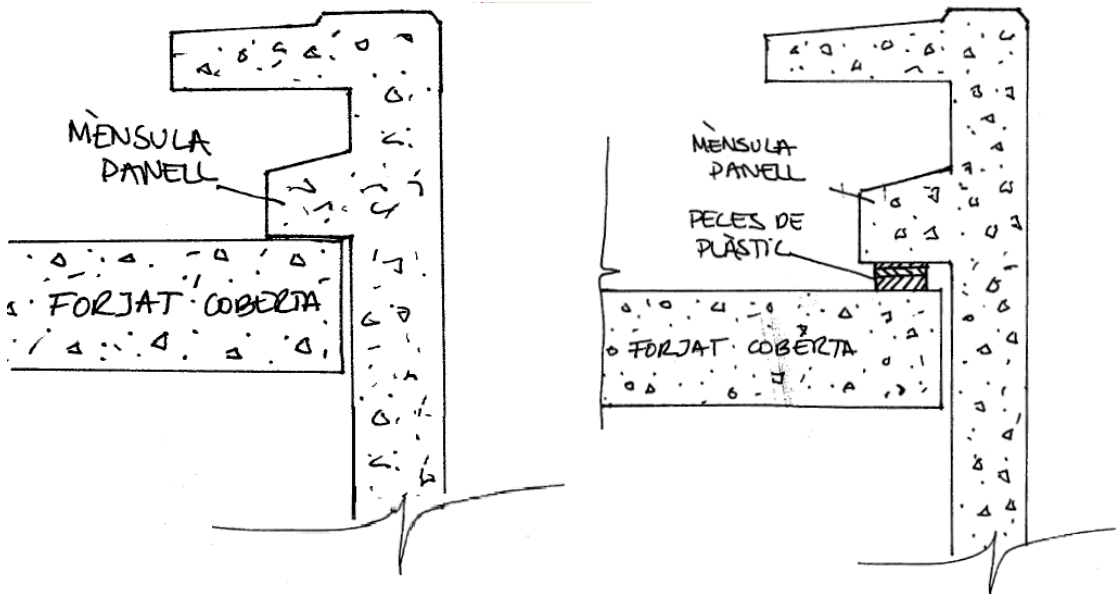
Imatge 5.19. Comparatiu recolzament mènsula projecte (esquerre) - realment executat (dreta)

La imatge 5.19 mostra una secció vertical del recolzament de les mènsules dels panells, fent un comparatiu del contemplat a projecte (esquerre) amb el realment executat (dreta).

El sistema de col·locar peces de plàstic de diferents gruixos entre la mènsula i el forjat, amb la finalitat d'absorbir els desnivells del formigó, s'hagués considerat correcte de no ser per que les peces només recolzaven una petita part de les mènsules, reduint molt la superfície de recolzament, tal i com s'indica al croquis de la imatge 5.20. Aproximadament un 60% de la superfície de la mènsula quedava enlaire sense recolzar a cap lloc.

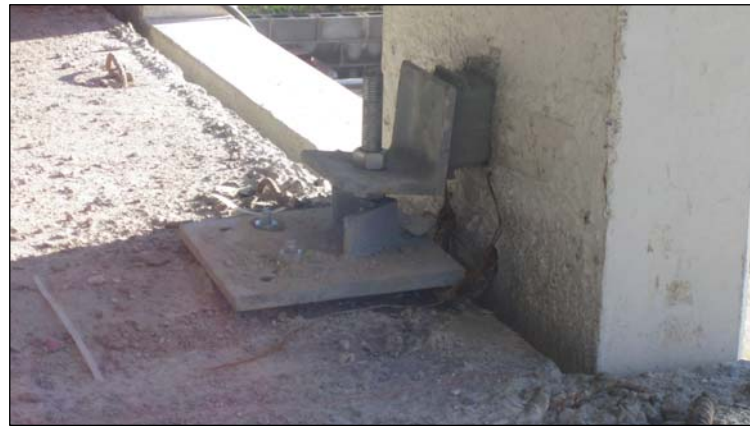
Imatge 5.21. Fixació metàl·lica superior

2. Les fixacions metàl·liques superiors, segons el projecte quedaven totalment enrasades amb el forjat, es van col·locar aproximadament 3 cm elevades, subjectades al forjat mitjançant uns cargols d'alta resistència (imatge 5.21). La DF va demanar que es reomplissin amb morter sense retracció els espais entre el formigó i la fixació, per assegurar el correcte repartiment de càrregues.

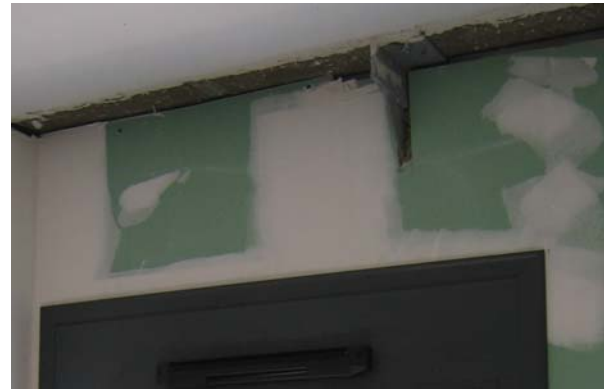
Imatge 5.22. Fixació metàl·lica inferior no oculta

3. Les fixacions metàl·liques inferiors col·locades eren les que s'havien definit en projecte. Encara així van sorgir alguns punts conflictius a l'hora d'ocultar aquestes fixacions. Al projecte es preveia amagar-les al cel ras però a l'obra es va detectar que existien zones on el sostre anava directament enguixat i pintat, sorgint així la impossibilitat d'ocultar els elements de fixació. La DF va acceptar la solució de fer un calaix horitzontal de cartró-guix, simulant un calaix de persiana, per tal d'amagar-les. La imatge 5.22 mostra una de les fixacions que quedaven vistes, en el moment de detectar aquesta incidència.

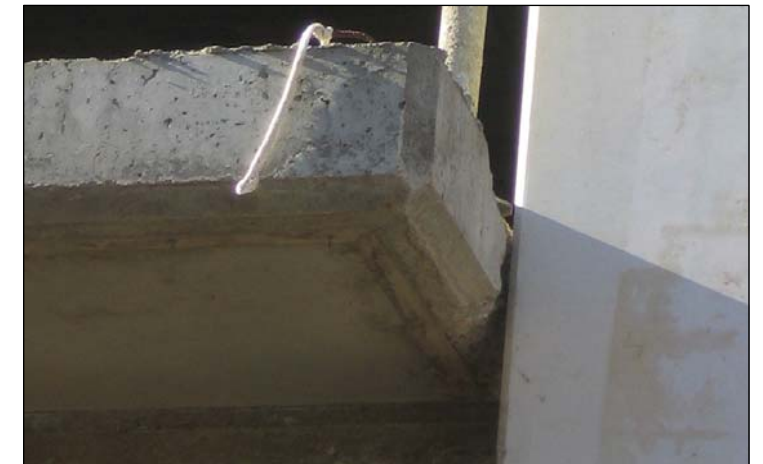
Imatge 5.24. Llosa repicada (encontre panell façana – voladís)

- E. Alguns dels panells s'havien fabricat amb mides errònies i al es superposaven amb els voladissos dels balcons. Per tal de solucionar-ho, els col·locadors van repicar la llosa d'un dels balcons, sense consultar-ho amb la DF ni amb l'EC. La imatge 5.24 mostra l'estat de la llosa repicada.

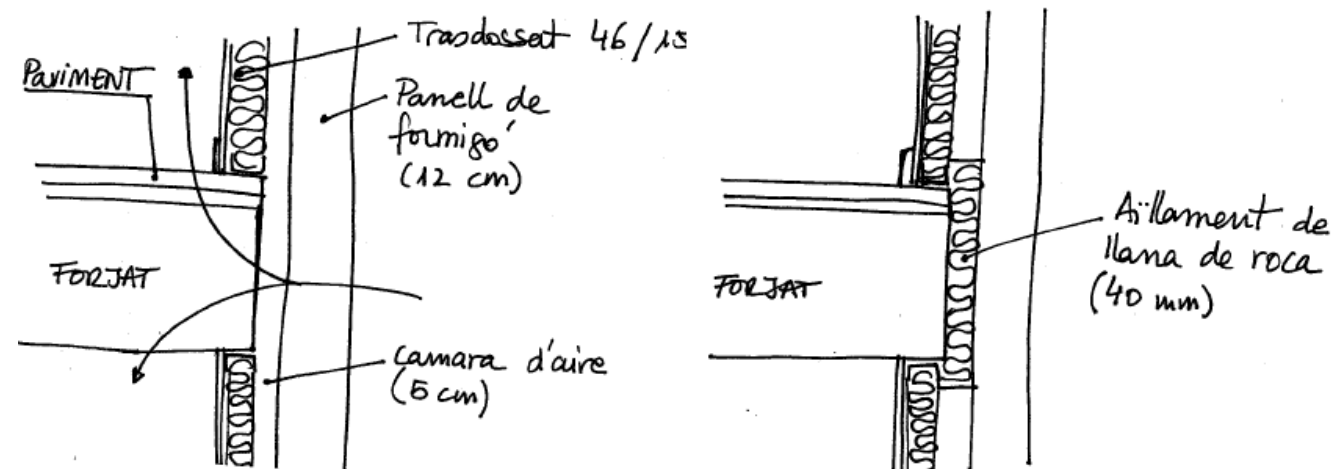
Imatge 5.25. Entrega cantell forjats-façana: comparatiu projecte (esquerra) amb l'executat (dreta)

A l'hora d'estudiar el tancament, es va detectar que l'aïllament no era continu en la totalitat del trasdossat, doncs a les zones dels forjats no es col·locava trasdossat. Per tal d'evitar ponts tèrmics, es va decidir aïllar amb llana de roca els espais existents entre el cantell del forjat i els panells prefabricats de façana.

Respecte a la planificació dels treballs, l'ordre correcte hagués estat col·locar primerament l'aïllament i després els panells de façana, per garantir la continuïtat de l'aïllament i aconseguir una millor execució dels treballs. A la realitat, els treballs es van realitzar a la inversa, degut a la poca previsió dels treballs, tant per part de l'EC com de la DF.

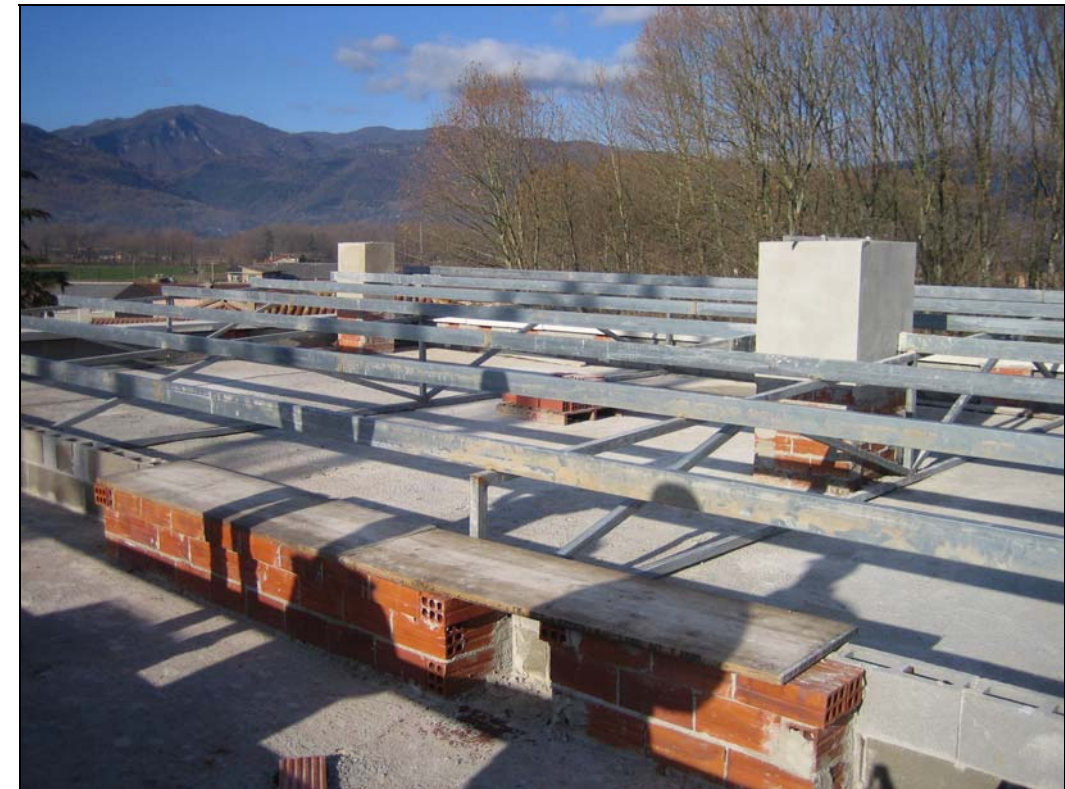
Imatge 5.26. Estructura metàl·lica de coberta col·locada

- 05-12-08: S'acaba de col·locar la subestructura metàl·lica de coberta (imatge 5.26). També es col·loca la llana de roca.
- 12-12-08: Degut a problemes personals de l'industrial de la coberta inclinada, s'aturen els treballs de la mateixa. La DF dona ordres de que no es col·loqui cap placa de cartró-guix als envans fins que la coberta estigui totalment tapada, per evitar filtracions d'aigua i humitats. Per tal de no perjudicar el ritme de l'obra, l'EC decideix protegir provisionalment la coberta amb uns plàstics (imatge 5.27), per evitar filtracions d'aigua i poder començar els treballs de divisòries.

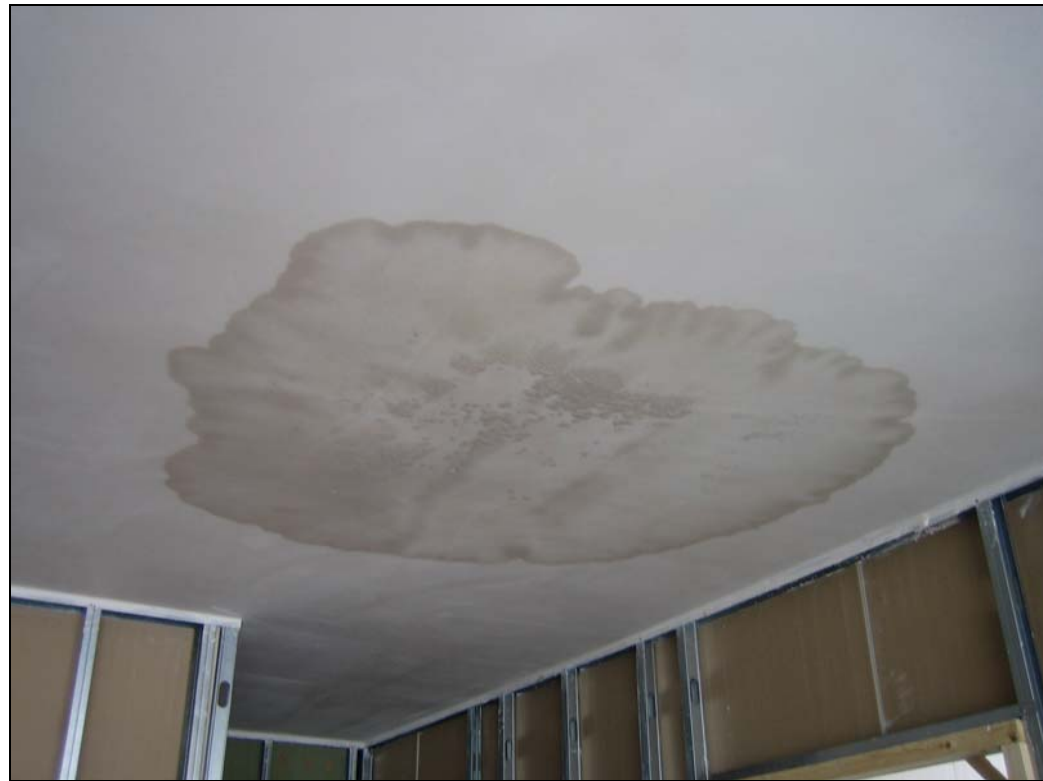
Imatge 5.28. Humitats als enguixats dels sostres

- 15-12-08: Es comencen a col·locar plaques de cartró-guix als envans, amb el risc de que l'aigua es filtri provocant humitats.
- 01-01-09: Han començat a realitzar-se els enguixats dels sostres, que han patit humitats degut a les fortes pluges que la protecció provisional de coberta no ha pogut suportar (imatge 5.28). El mateix ha passat amb les plaques dels envans ja col·locades. La DF indica que caldrà reparar totes les zones afectades.

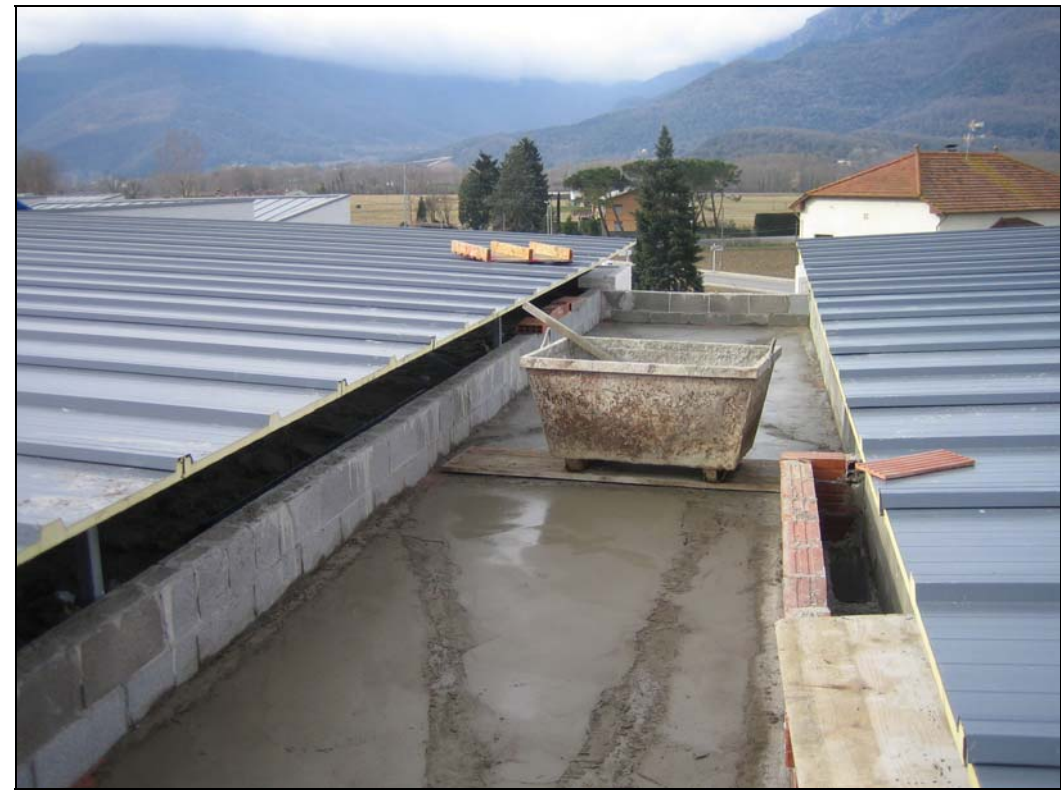
Imatge 5.31. Formigó de pendents a la coberta plana

- 06-02-09: Han finalitzat els treballs de la coberta inclinada, però encara falta impermeabilitzar la coberta plana invertida. De moment s'han realitzat les pendents amb formigó cel·lular (imatge 5.31).

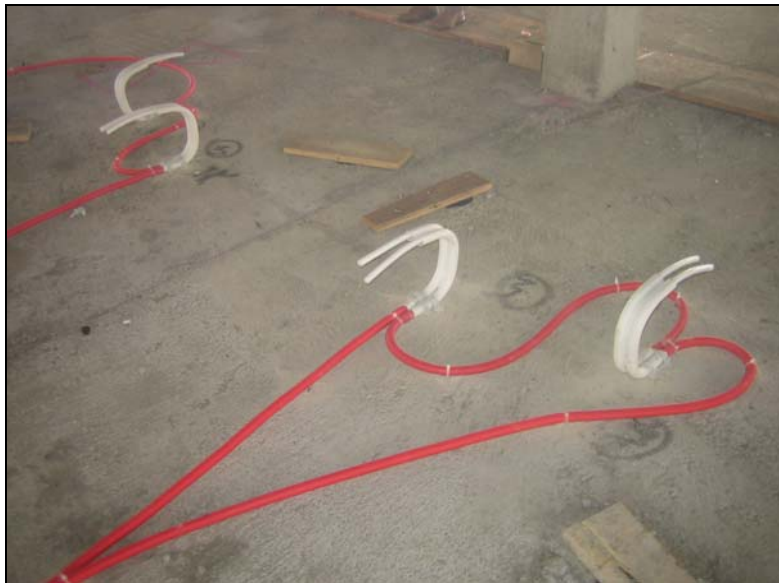
Imatge 5.47. Tubs de calefacció sistema monotubular

Respecte a la instal·lació de calefacció, no van sorgir incidències d'importància. Es van passar els tubs per sobre del forjat, abans de col·locar el paviment de terrazo, tal i com ho indica la imatge 5.47.

L'únic inconvenient del sistema era que calia protegir bé els tubs un cop col·locats per evitar que els operaris passessin per sobre, trepitjant-los i fent-los malbé. La majoria dels tubs es van protegir correctament, però es van detectar alguns d'ells sense protegir. Un cop més, la DF va ser molt tolerable amb el tema.

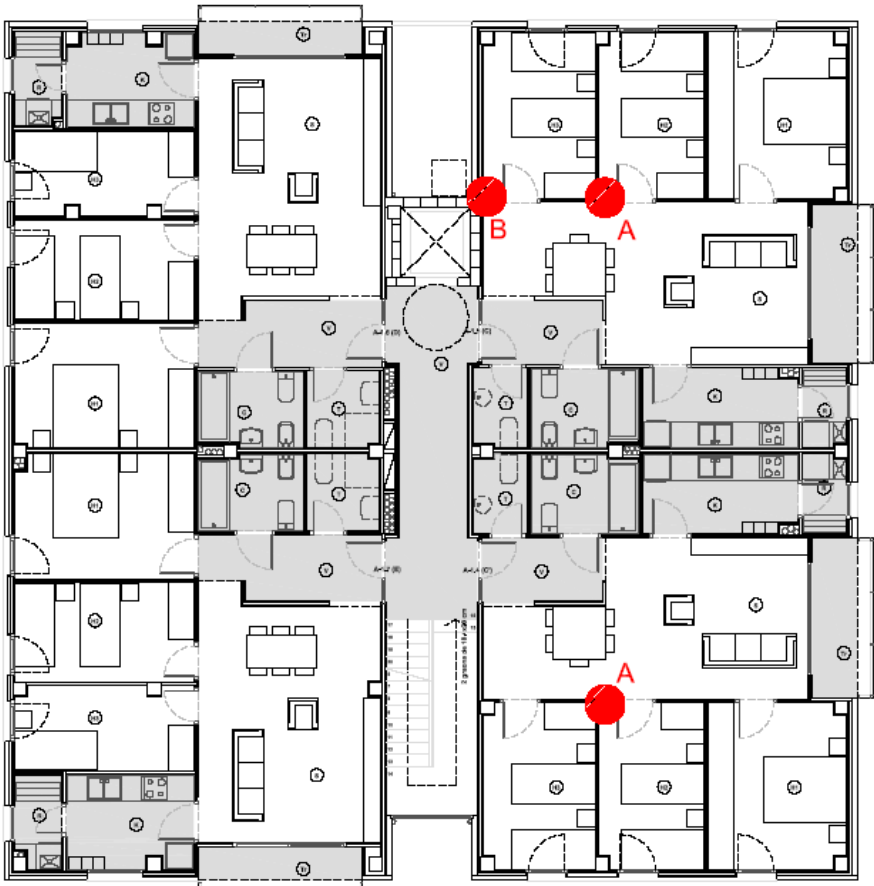
Imatge 5.48. Situació zones conflictives

Respecte a la instal·lació de telecomunicacions, van sorgir moltes zones conflictives a l'hora de passar els tubs pels envans. Principalment, podem diferenciar les incidències en dues tipologies: A i B, situades a les zones indicades a la imatge 5.48, a totes les plantes.

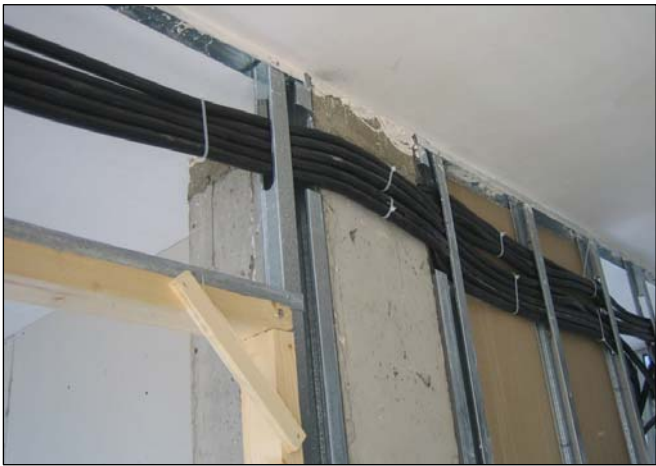
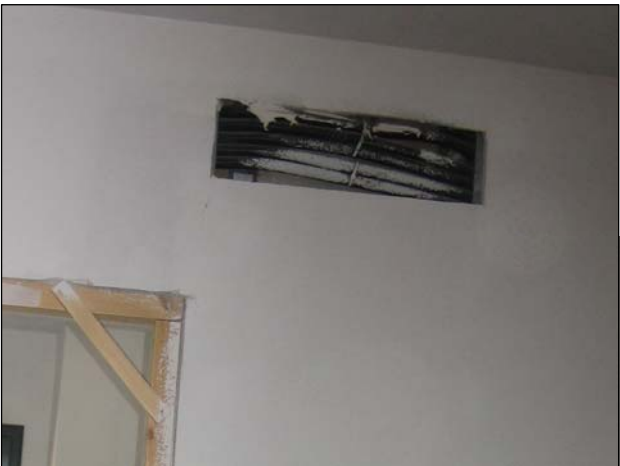
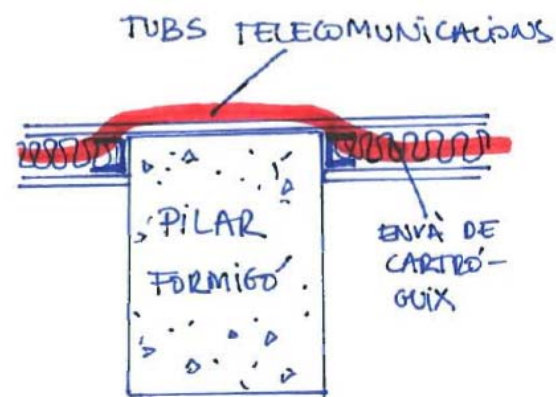
La tipologia A es dona a les trobades dels envans amb els pilars, on aquest es revestia passant una placa de cartró-guix, sense fer passar la perfil·leria per davant del pilar, els tubs sobresortien de la paret, tal i com s'indica a les imatges 5.49, 5.50 i 5.51.

Imatge 5.49. Recorregut tubs, sense placa de pladur

Imatge 5.50. Recorregut tubs, amb la placa de pladur

Imatge 5.51. Croquis recorregut tubs que sobresurten de la paret

La DF va indicar la realització d'un calaix de cartró-guix amb una tapa de plàstic simulant un registre d'instal·lacions. No podem mostrar cap fotografia del resultat degut a que quan la pràctica d'obra va finalitzar encara no s'havia realitzat.

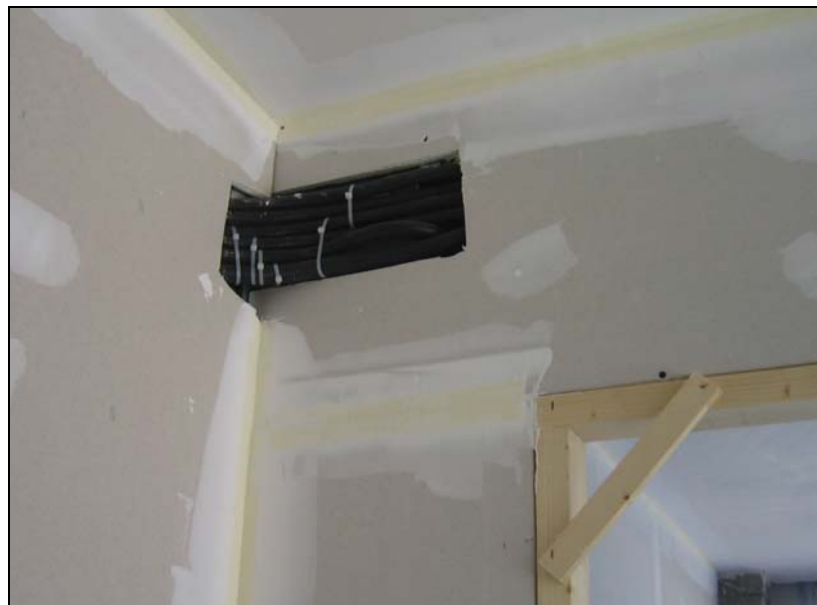
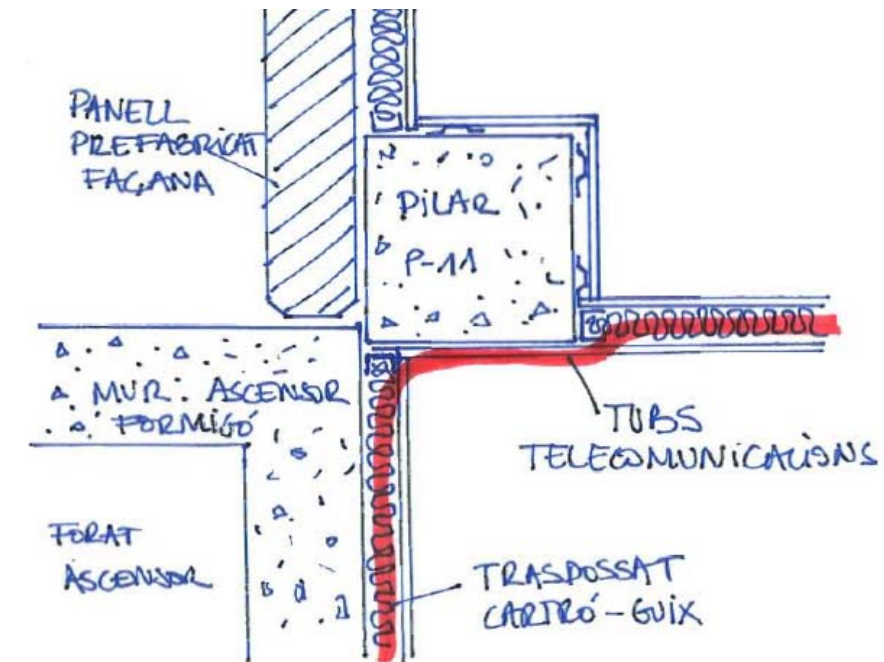
Altra punt conflictiu, la zona B indicada a la imatge 5.48, va ser el pas dels tubs a una cantonada on hi havia un pilar que també impedia realitzar el recorregut dels tubs per l'interior de l'envà, tal i com s'observa a les imatges 5.52 i 5.53.

Imatge 5.52. Recorregut tubs que sobresurten de la paret

Imatge 5.53. Croquis recorregut tubs que sobresurten de la paret

La solució per tapar els conductes vistos va ser realitzar amb cartró-guix, un calaix vertical en tota l'alçada, simulant un pilar, amb la pèrdua d'espai que això comportava. El resultat es pot veure a la imatge 5.54.

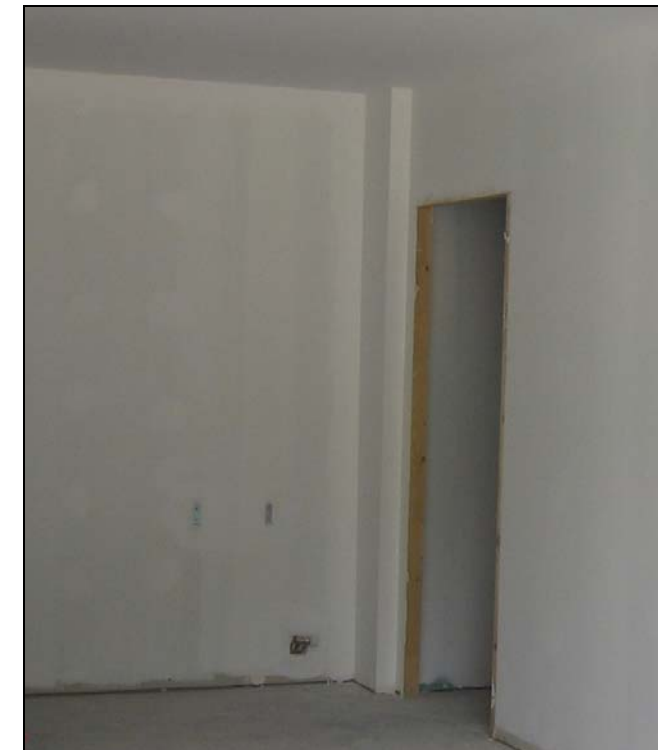
Imatge 5.54. Pilar fals realitzat per tapar els tubs vistos

Possiblement, si la instal·lació de telecomunicacions s'hagués realitzat pel forjat, amagada a sota del paviment, no hi haurien aparegut aquestes zones conflictives amb tubs vistos que han ocasionat l'aparició de calaixos i falsos pilars. La DF hauria d'haver analitzat el canvi proposat per l'empresa instal·ladora i preveure aquests punts conflictius, imposant el sistema previst en projecte per tal d'evitar aquestes incidències.

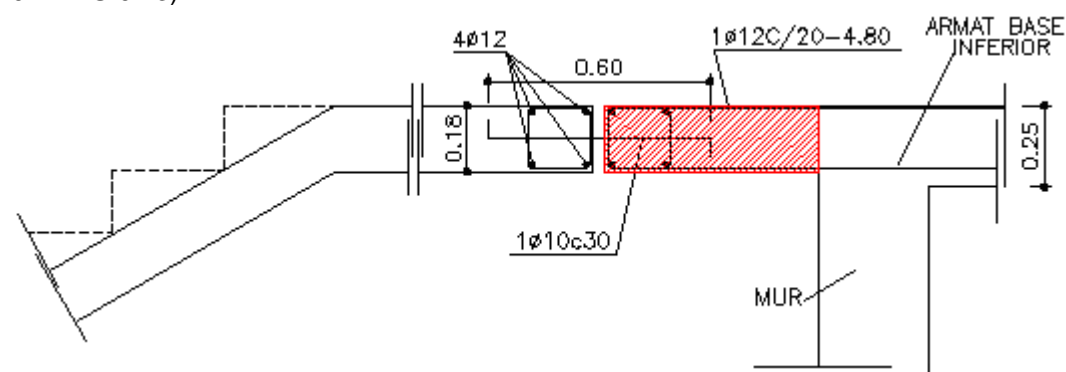
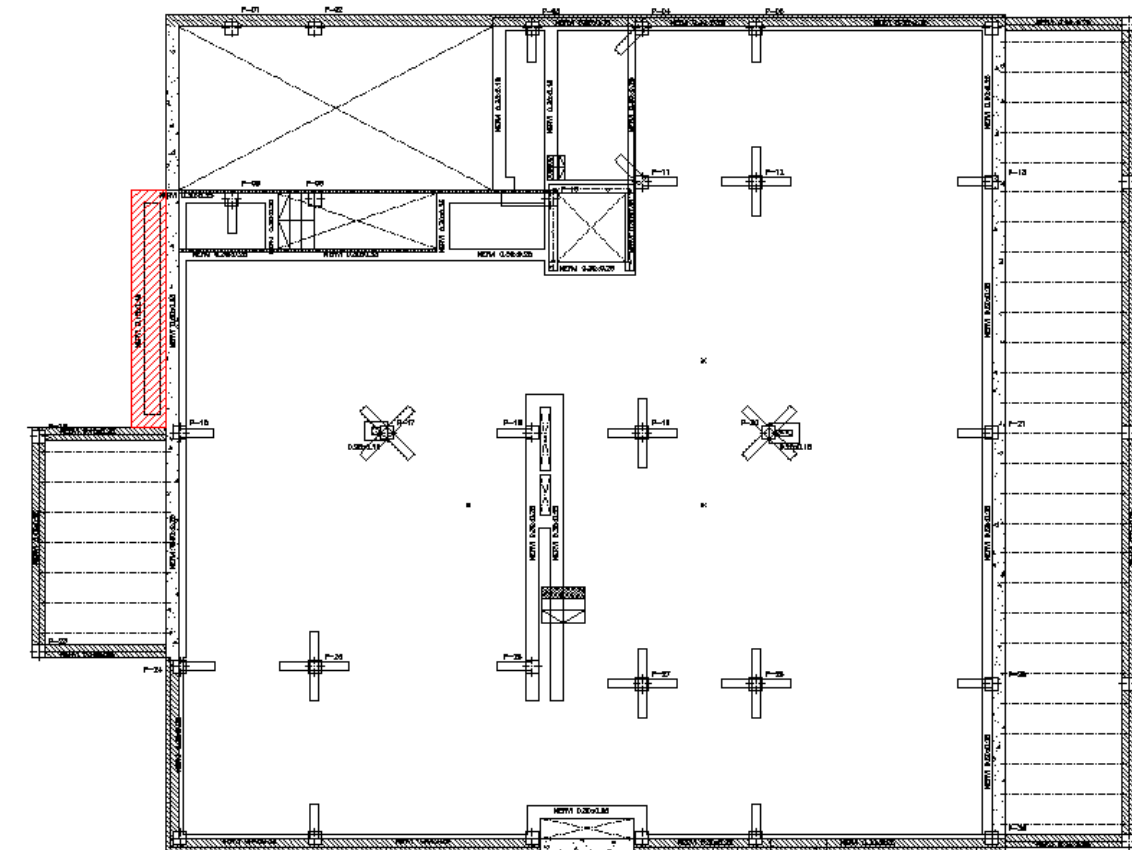
Aquesta setmana s'ha detectat que, quan es va formigonar el primer forjat (sostre planta soterrani), no es va executar el voladís de connexió entre el forjat i la llosa de l'escala exterior d'accés a l'edifici (zona vermella de les imatges IS-01.2 i IS-01.3).

Imatge IS-01.2 Secció transversal voladís projecte executiu i trobada amb la llosa d'escala exterior

Imatge IS-01.3 Plànol estructura SPS del projecte executiu

Aquest voladís al forjat del sostre del soterrani tenia la funció de connectar el forjat amb la llosa de l'escala exterior, que es formigonaria més endavant, en la fase d'urbanització de l'obra.

La solució a aquesta incidència en l'execució consisteix en desplaçar la zona de connexió a ran del mur de formigó del soterrani, tal i com ho indica la imatge IS-01.4. Els connectors són els mateixos que els definits al projecte, és a dir, barres d'acer corrugat de diàmetre 10, amb una llargària de 60 cm, clavats al forjat existent cada 30 cm, amb la diferència de que no es podrà doblegar la barra per a formar la patilla a l'interior del forjat existent.

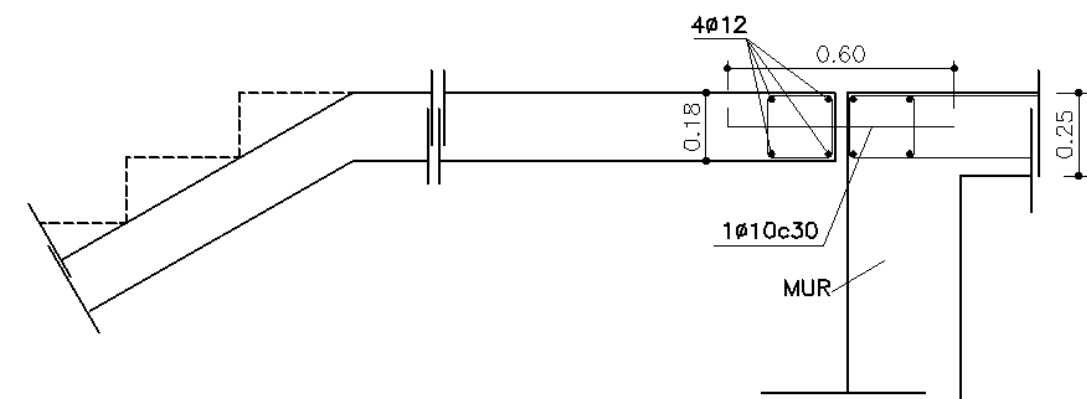
Imatge IS-01.4 Solució de connexió a realitzar

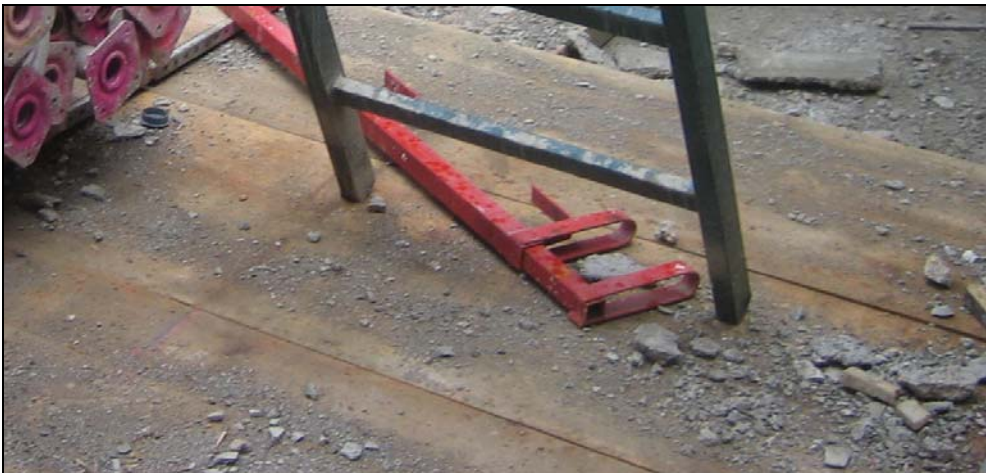
Es detecta una escala de mà que no s'ha fixat correctament al paviment, segons mostra la imatge IS-03.2. El coordinador de seguretat i salut ha indicat a l'EC que cal fixar les escales al parament. Tant a la part inferior com a la part superior.

Imatge IS-03.2 Escala no fixada correctament 09-09-2008

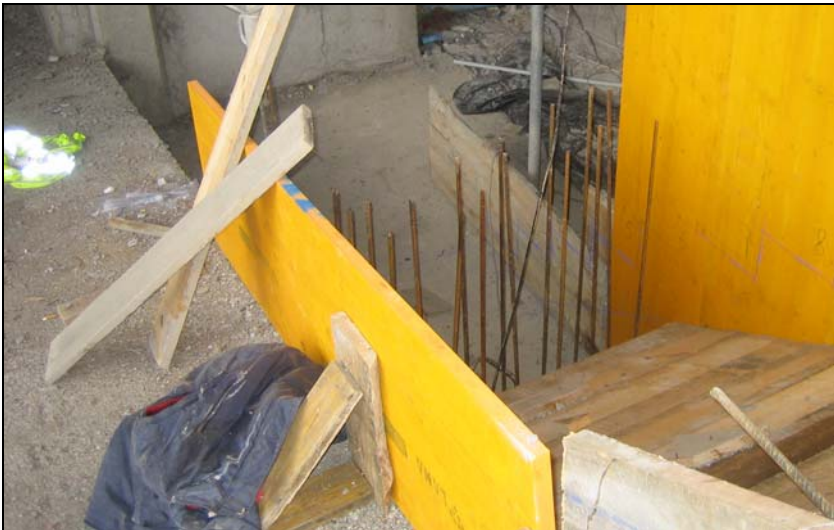
El coordinador de seguretat també ha indicat a la DF que cal protegir la totalitat de les esperes. Ha remarcat que l'armat de l'arrencada d'escala de planta soterrani no està protegit i caldrà col·locar les proteccions immediatament.

Imatge IS-03.3 Esperes desprotegides 09-09-2008

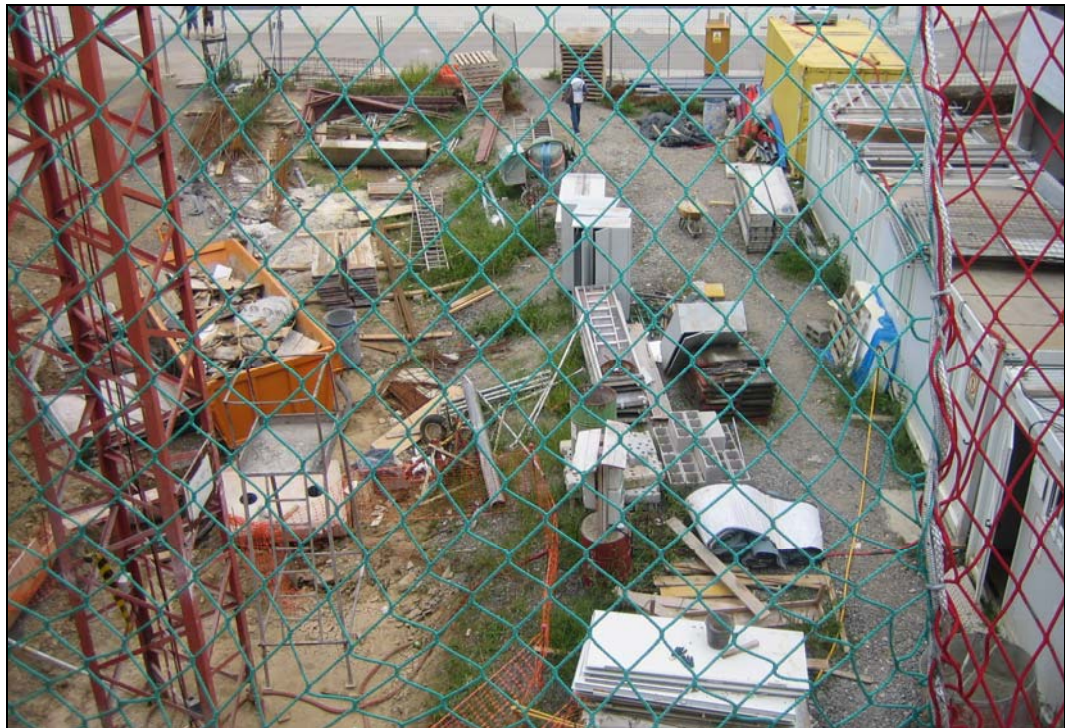
El solar es troba en un estat de desordre que impedeix treballar amb comoditat, alhora que no facilita la localització de materials a la zona d'aplec.

Imatge IS-03.4. Desordre de la zona d'aplec 09-09-2008

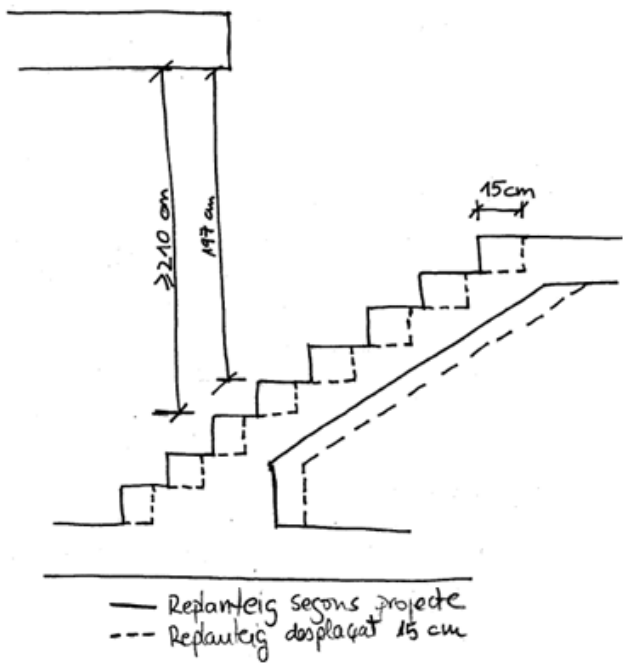
Al replantejar l'escala de planta soterrani s'ha detectat que l'alçada lliure de pas és de 197 cm, considerant-la insuficient, doncs segons el Reial Decret 314/2006 (CTE DB-SU 2, Article 1.1), l'alçada lliure de pas ha de ser superior o igual a 210 cm.

Imatge IS-04.2 Secció de l'escala de planta soterrani

Es desplaçarà tota l'escala 15 cm, reduint el replà, per tal d'assolir l'alçada lliure necessària, tal i com indica el croquis de la imatge IS-04.2. caldrà tenir cura de mantenir un mínim de 100 cm de replà.

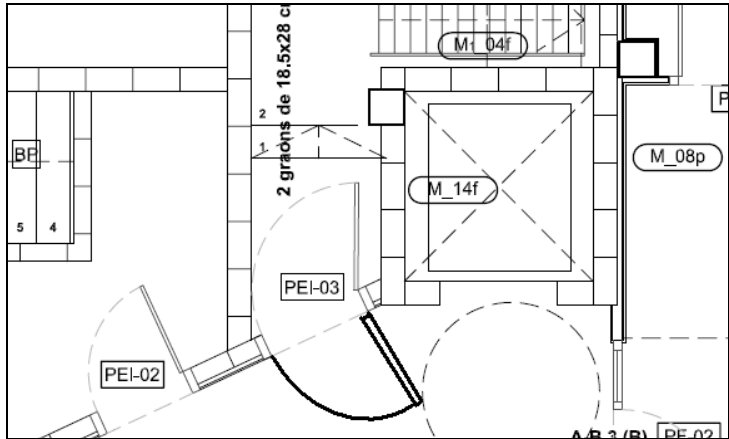
Per altra banda, s'ha decidit modificar el sentit d'obertura de la porta PEI-03 del vestíbul (sala dipòsits ACS), per qüestions geomètriques, assolint més distància de pas.

Imatge IS-04.3 Canvis en el sentit d'obertura de la porta PEI-03

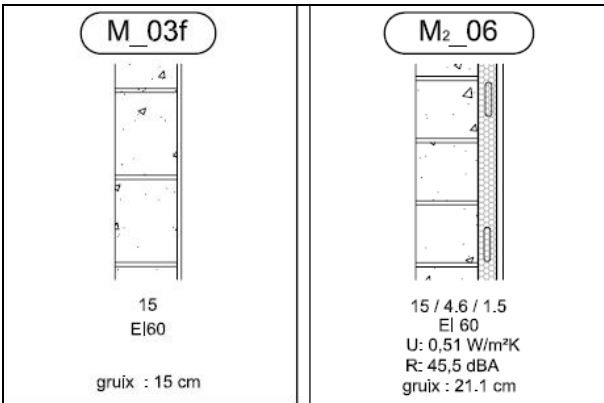
Cal destacar, que el revestiment de la paret de bloc de morter que separa la cambra de residus de la zona del vestibul (M₂_06), es modificarà per qüestions d'espai. El projecte preveu un trasdossat amb perfil·leria de 46 mm i aplacat de cartró-guix de 15 mm i es col·locarà una perfil·leria d'omegues de 16 mm i placa de cartró-guix de 15 mm.

Imatge IS-06.3 Secció dels elements constructius a la documentació gràfica del projecte

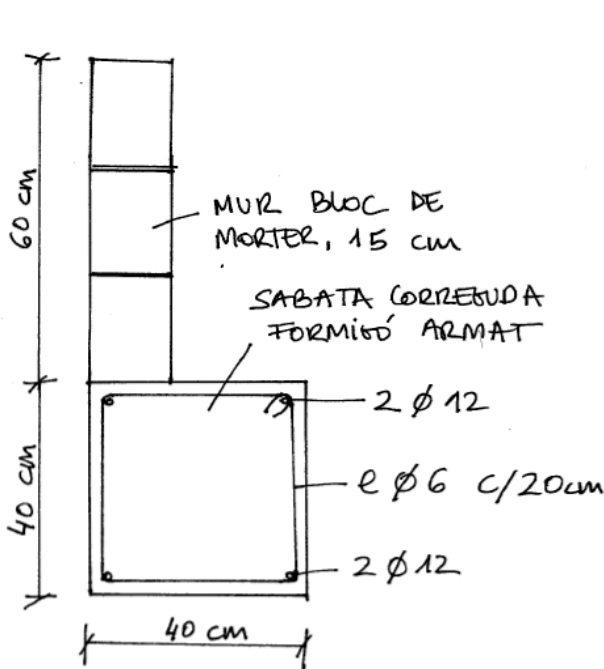
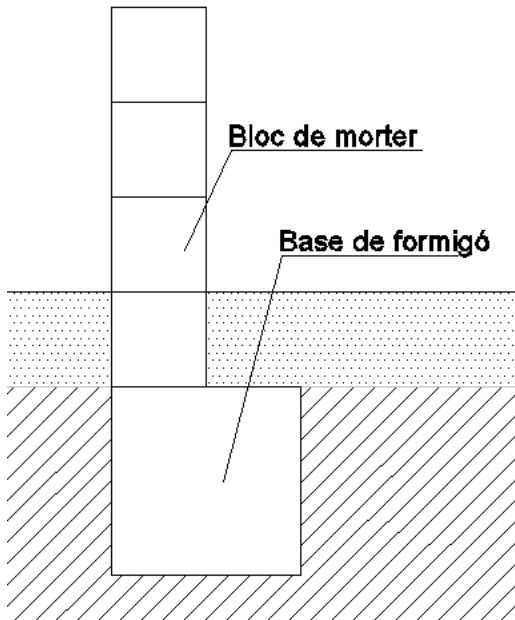
La D.F. ha definit la secció i l'armat del fonament del mur de bloc de morter de la tanca perimetral del solar, que no estava definida a la documentació gràfica del projecte. Es farà una sabata correguda de 40x40 cm i s'armarà amb 4 Ø12 i estreps de Ø6 cada 20 cm, tal i com indica la imatge IS-06.4.

Imatge IS-06.4 Definició de la DF de la sabata

Imatge IS-06.5 Detall de projecte
